HOLSTVEITA

ANTIKVARISK REGISTER FOR TRONDHEIM — Bebyggelse

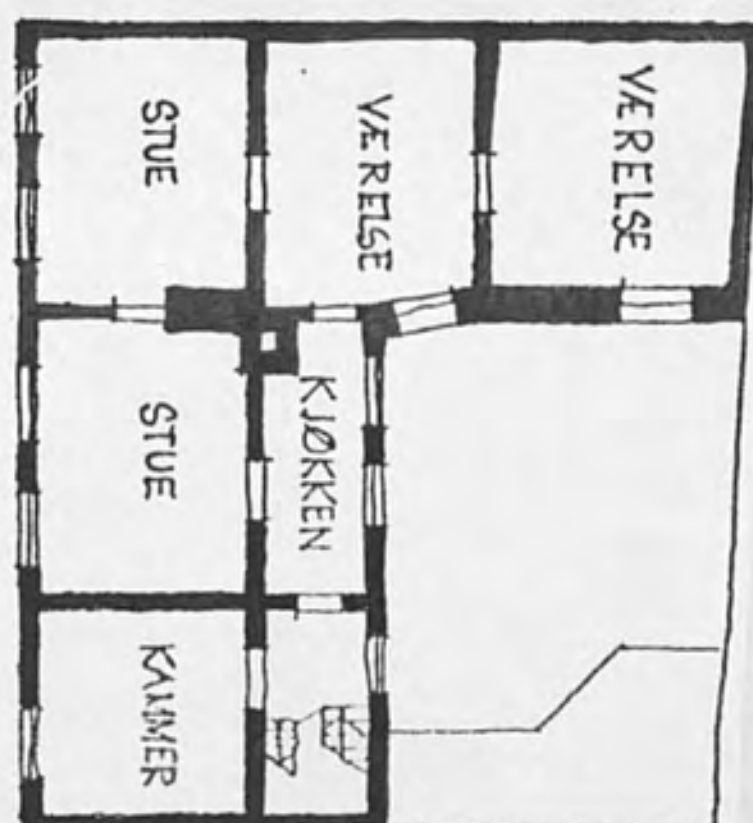
Eksteriør: Enkel fasadeutforming. Vindusomramming smal list, overstykke m. vannbord. Midtpost, 3 ruter.
Tidligere gesimskasse fjernet.

Gårdsplass, Uthus: Hellelagt.
Råte på panel

Vedlikeholdstilstand	C
Antikvarisk tilstand	B
Arkitekturvurdering	C
Miljøvurdering	B
Prioritering	C

Ønskelige forandringer: Gesimskasse

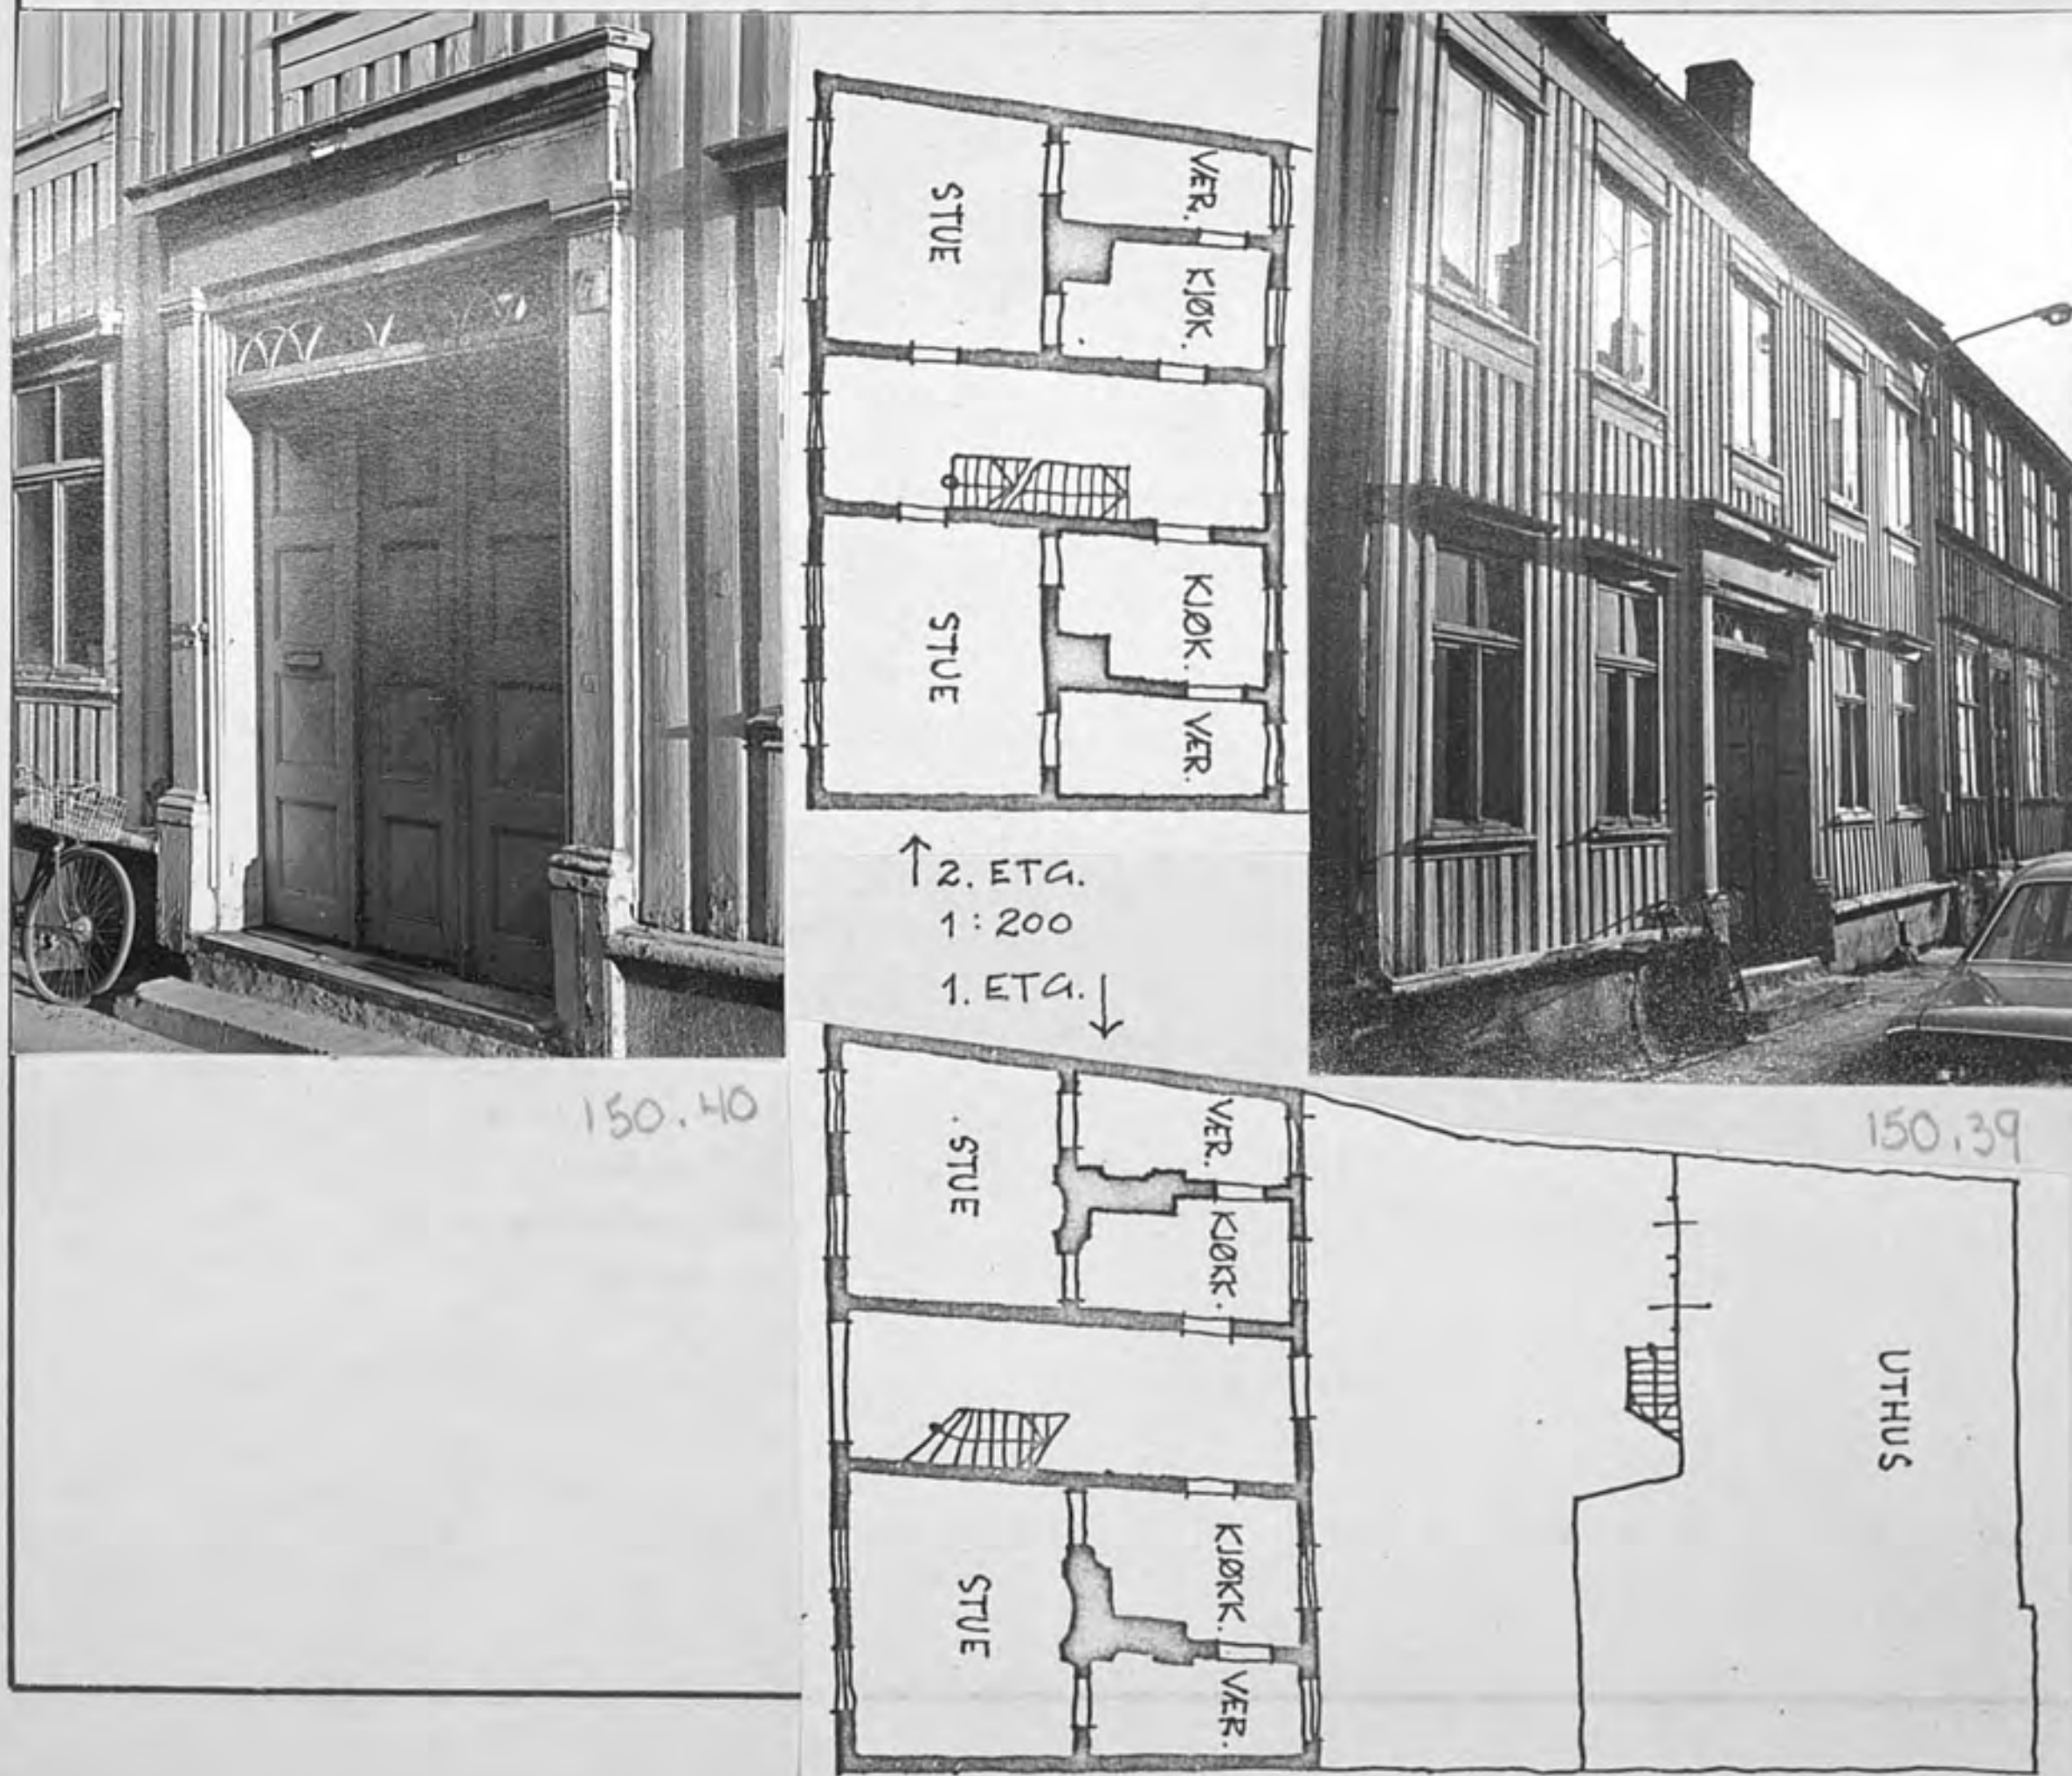
Eksteriør: Symetrisk oppbygget fasade omkr. bred midtport. Kraftig "klassisistisk" omramming av port. Kraftige overstykker over vinduer. 1.et. modernisert. (Nye vinduer
Interiør: i 2.et., med T-post, simpel omramming. Gesimskasse fjernet. Nye 2-fagsvinduer mot gårdsplass)
Gårdsplass, Brolagt
Uthus: Utkraget 2.et.. Gammelt vindu. Antakelig oppr.

Vedlikeholdstilstand	C B
Antikvarisk tilstand	C
Arkitekturvurdering	B
Miljøvurdering	B
Prioritering	B

Ønskelige forandringer:
Vinduer, omramming, 2.et. gesimskasse

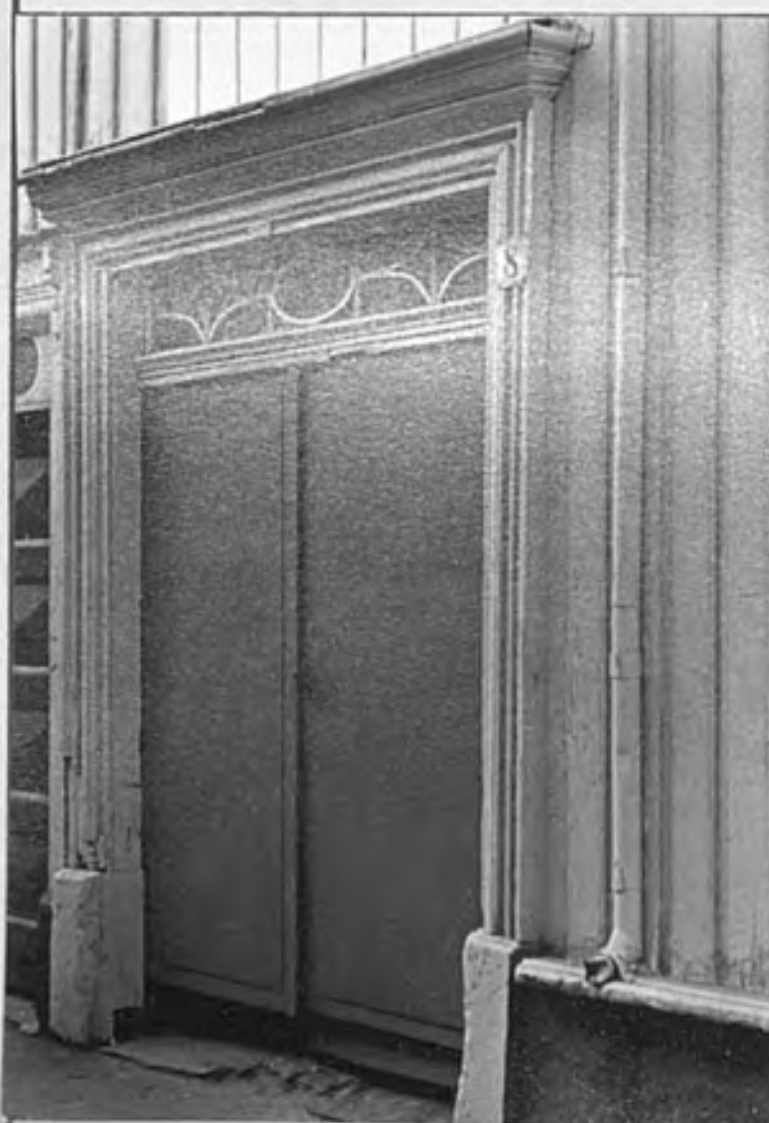
Gate	Holstveita	nr.	8
Eldre bilder		Foto	
Litteratur			
Kilder	I Cosmos re. 1972 - P.Holm.		
Tidligere bygning brent/revet			
Kultur-, personalhistorie			
Reguleringsplan Til hinder for bevaring?			
Fremtidige planer

Eksteriør: Jevn fordeling av vinduer,kraftig omramming, profilert geskasse.T-postvinduer, 4 ruter.

Vedlikeholdstilstand: A-B
Antikvarisk tilstand: B
Arkitekturvurdering: B
Miljøvurdering: A

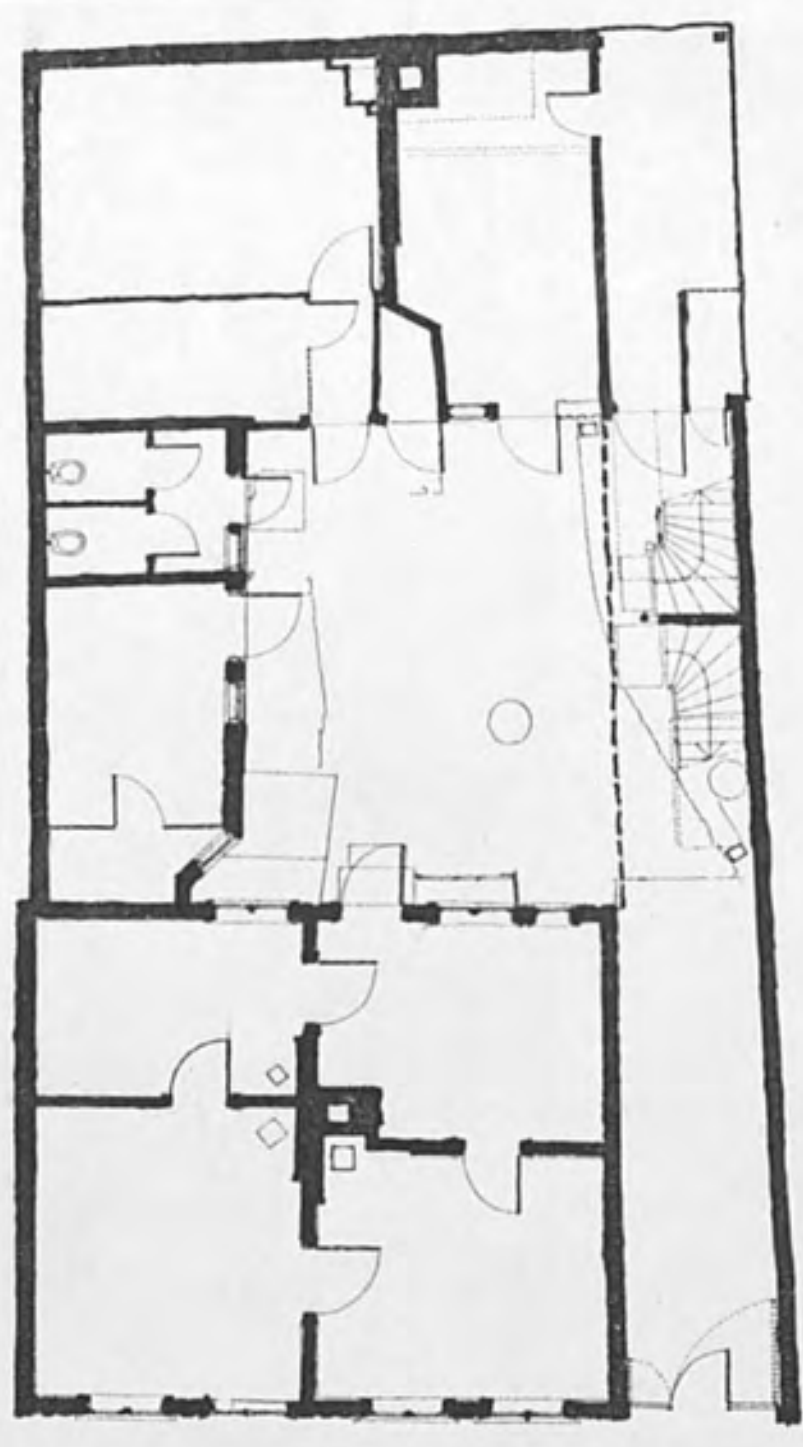
Grunnmur Pusset, spor av "kvadrering".
Vegger Tömmer, stående panel.
Tak Saltak, bölgeblikk.

Eksteriør Bevisst oppdeling av fasaden m. horisontalbånd som binder sammen 2. et. vinduer. Tidligere dör mot veita. Flat omramming. Krysspost 6 ruter.
Interiør Lite forandret. 2 trapper til 2.et.

Vedlikeholdstilstand	C-D
Antikvarisk tilstand	A
Arkitekturvurdering	B
Miljøvurdering	A
Prioritering	B

Ønskelige forandringer
Vedlikehold, takmatr.
